Beläggning räddar energianläggningar

Månadens ytskyddsartikel tar upp case från energisektorn. Kraftvärmeproduktion kan bjuda på rejäla ytskyddsutmaningar, inte sällan på grund av oväntade effekter som exempelvis kan uppstå vid byte av bränslekvalitet.

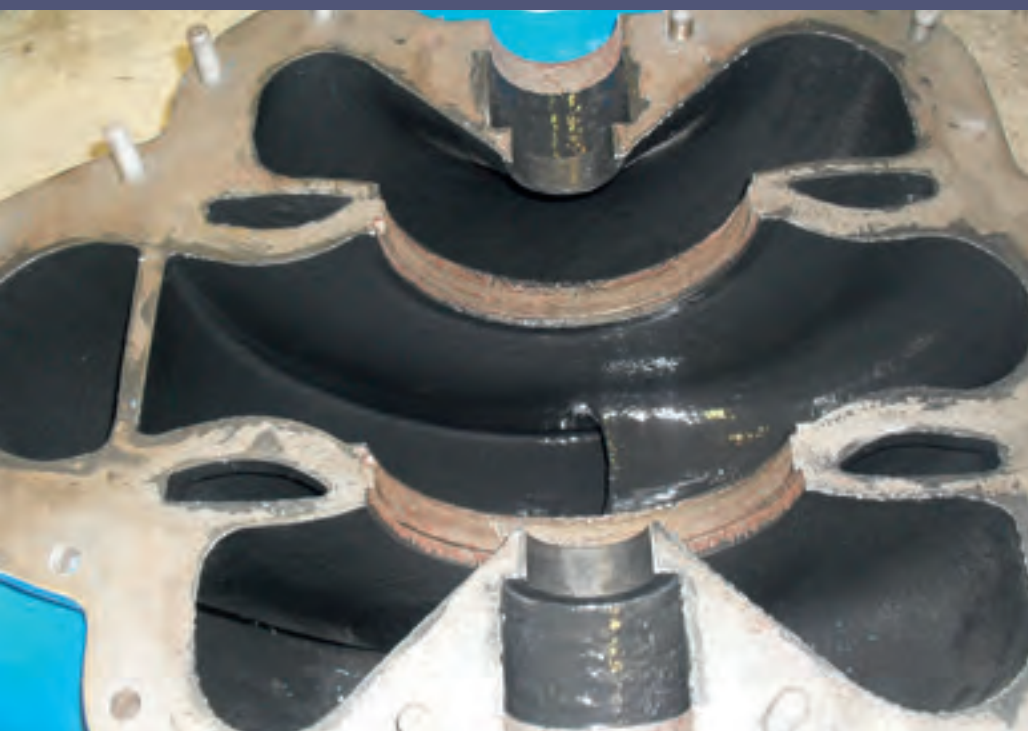
Här har pumphuset fått sin kompositbeläggning.

Efter mätning så återbyggdes pumpens förlorade toleranser med ett kompositmaterial (ARC-858 från Chesterton) och därefter toppbelades såväl pumphus som pumphjul och övriga våtdelar med en annan komposit (ARC-855). Även slitringarnas toleranser återbyggdes med samma komposit som pumphjul och hus. Efter byte av lager, o-ringar, planpackningar etc så återstod att bygga om den befintliga boxpackningsinstallationen till en delad, mekanisk tätning samt att metallisera axelfodren, innan pumpen kunde monteras ihop igen och levereras tillbaka till kunden, där den fortfarande 1,5 år senare går bra utan läckage.

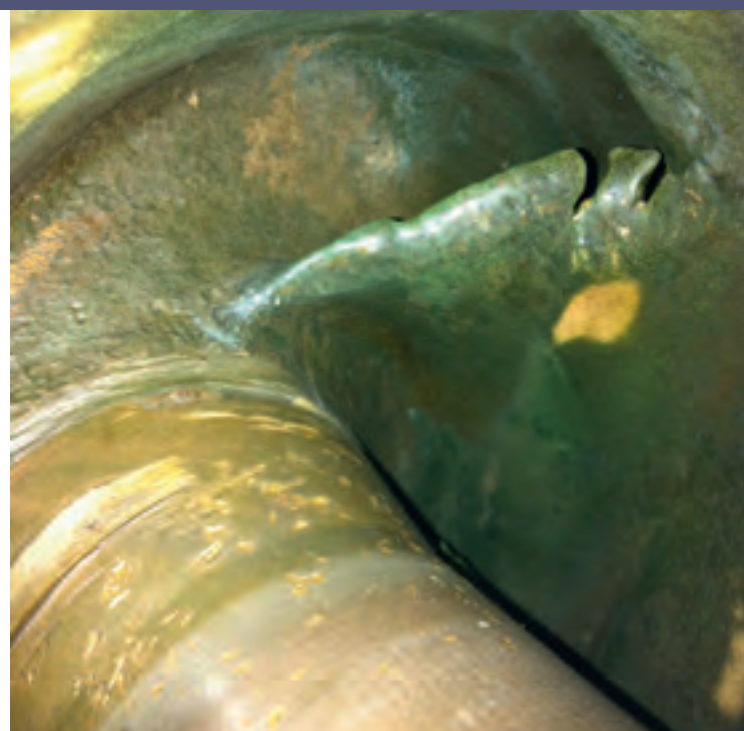
Pumpens inre var inte i bäst skick.

Anledningen till att pumpen behövde uppgraderas var att den rent allmänt var i dåligt skick, med slitna foder och läckande boxpackning. Pumpen demonterades på plats, besiktigades och transporterades sedan till företagets komposithall. Där var det dags för rengöring och kloridtvättning, varefter såväl pumphus som pumphjul blästrades.

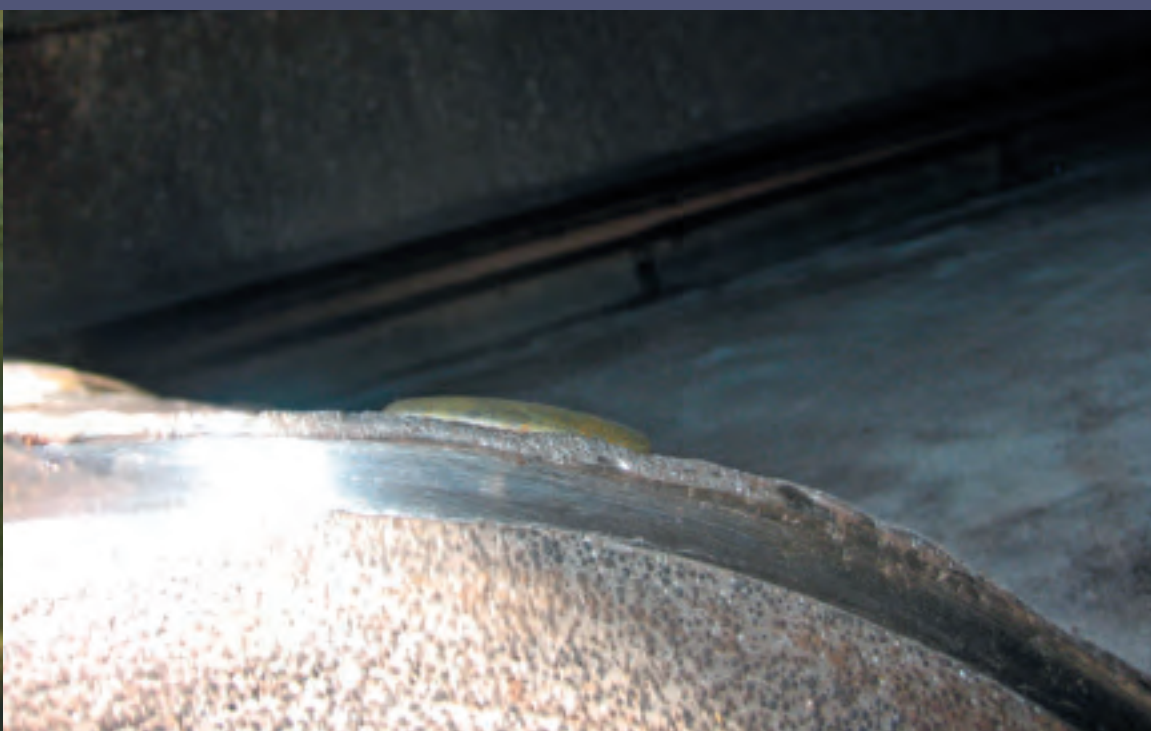
- Det såg inte bra ut, helt enkelt. Gängorna hade vikt sig på en del ställen och beläggningen var helt borta på många gängor. Då vi hade många bra referenser på liknande applikationer på andra kraftvärmeverk, så ville både vi och kunden försöka komma till rätta med orsakerna till det här. En sak som vi såg var att gängorna var lite för vecka och att de vikit sig på grund av att de utsatts för ett väldigt högt tryck, säger Johansson och fortsätter:

Bilden visar dels slitage på gängan, dels en mycket sliten rivartand bakom gängan.

- Det berodde på att rivartänderna, som ska riva runt i materialet innan gängan transporterar iväg det, var väldigt slitna. Det har vi sett rent generellt, att när dessa tänder är dåliga så ökar slitaget på beläggningen. Åtgärden i det här fallet blev att byta till en annan typ av rivartand som höll bättre, en stadigare svets för att fästa dessa och en lite högre profil också. Därmed minskade motståndet i materialet som skruven behöver övervinna.

MAN SATTE ÄVEN DIT FÖRSTÄRKNINGAR PÅ GÄNGORNAS BAKSIDA.

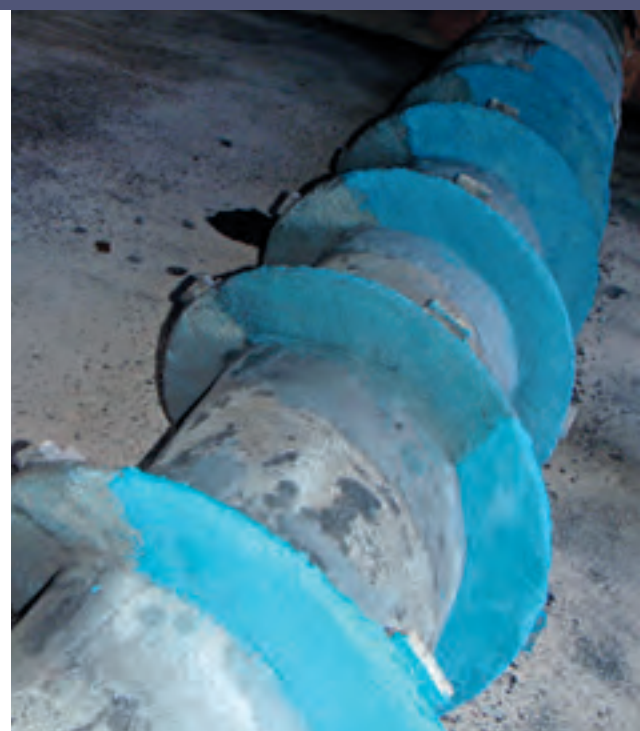
Den färdigbelagda skruven.
