## Nu underhåller vi det vi har

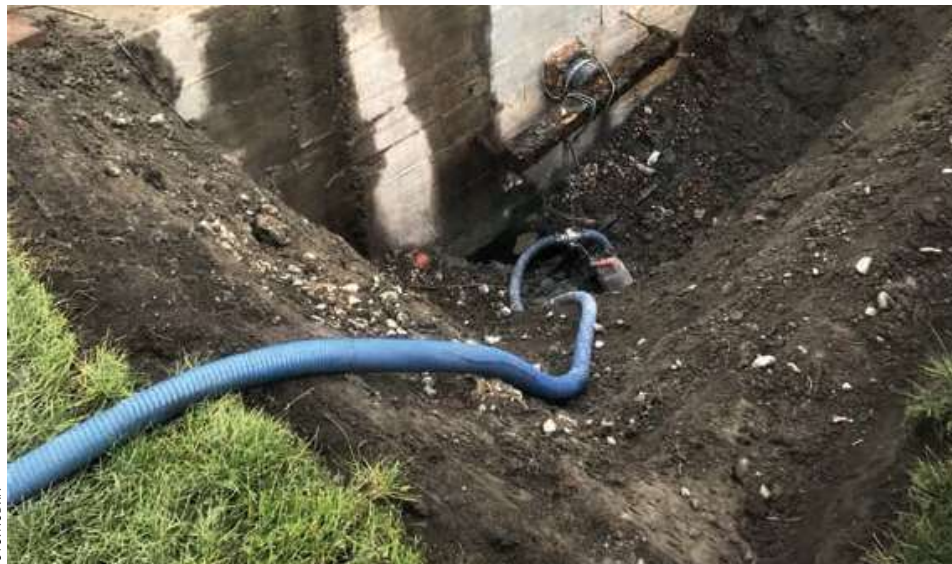
▼ Här syns läckage i den skadade betongen.

– Jag har tagit borrkärneanalys av byggnader och anläggningar som byggdes 1954. Då var betongen väldigt bra och utan tillsatser. Men inget ytunderhåll har gjorts. Ingen armering har förseglats och betongen har inte impregnerats. Då tränger fukt in och när fukten fryser expanderar den. Frostsprängning blir värre för varje år och vi ser sprickor i bassånger och sättningsskador på byggnader.

**VAD MAN INTE** visste då var att saltet inte löser enbart problemet med långsam torkningstid. Det löser även upp betongen genom att påverka betongens pH-värde. Normalt håller betong pH-värde 13 men med saltets påverkan sjunker värdet ner mot 7. Det får till följd att armeringen, järnet i betongen rostar. Och rostig armering utvidgar sig vilket gör att betongen spricker.
