BELÄGGNINGSSYSTEM FÖR PARKERINGSDÄCK AV TRÄ

I Husbyggaren nr 2, 2017 sammanfattades ett SBUF-projekt med fokus på optimalt ytskydd av parkeringsdäck i betong. I projektet har bland annat en hjälpmetod för val av lämpligt ytskydd i golvnivå utvecklats. I ytterligare en artikel nr 2, 2018 presenterades metoden mer ingående. I denna artikel tar vi upp ett helt nytt SBUF-projekt med liknande problematik rörande belägningssystem på träbjälklag.

UPPLÄGG FÖR SBUF-PROJEKT 13793

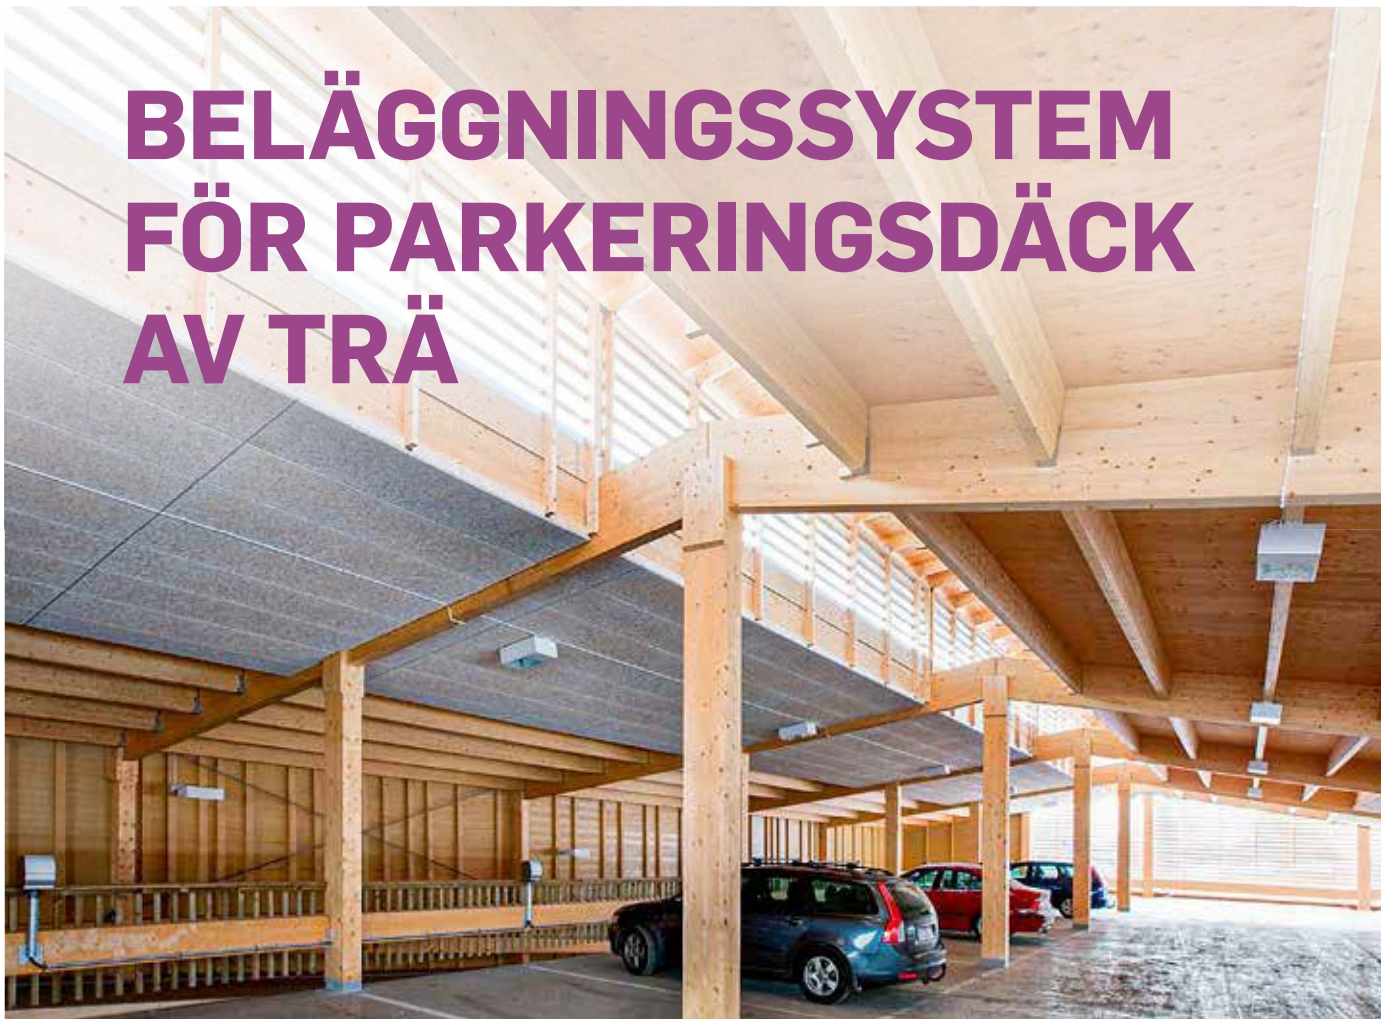
Parkeringshuset i Skellefteå stod klart 2009 och är Nordens första parkeringshus i trä. Två plan är i betong under jord och fyra plan i trä ovan jord. Stomme, bjälklag, ytterväggar och hisschakt är av limträbalkar och korslaminerat trä.

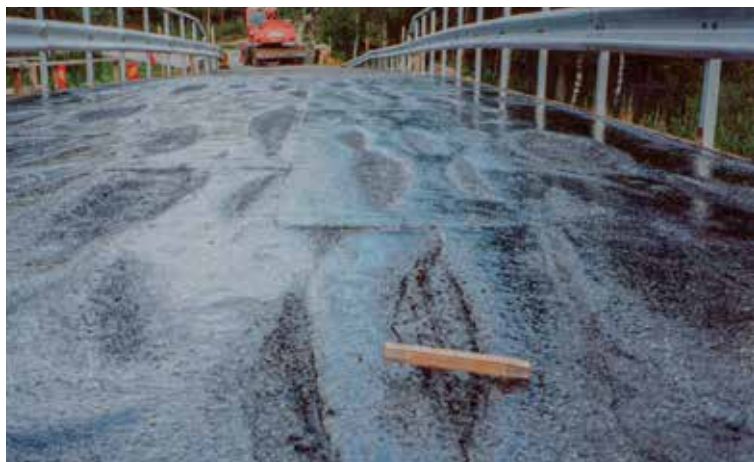
Kraftig blåsbildning på träbro.

Trä rör sig mer än betong. Belägningssystemet måste därför kunna ta upp dessa rörelser utan att spricka eller lossna från underlaget. Trä leder värme betydligt sämre än betong och det tar således avsevärt längre tid för underlag och belägningssystem att svalna på ett träbjälklag än på ett betongbjälklag, vilket kan orsaka blåsbildning. Detta gäller speciellt för belägningssystem med gjutasfalt som har

» hög utläggningstemperatur. Detaljutformningen skiljer sig och här saknas ritningar och anvisningar som behöver tas fram.

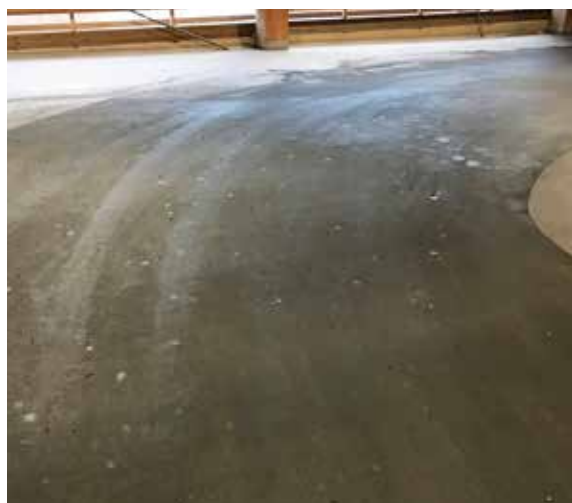
Reparationsåtgärder på härdplastbeläggning i trägarage.

Den största utmaningen med hårdplastbaserat system är sprickbildning och slitstyrka. Vidhäftningsförluster kan också uppstå. Spricköverbryggande förmåga kan åstadkommas med lämpligt val av hårdplast och eventuellt elastiskt membran. Epoxi är som regel mer sprickbenäget än övriga hårdplaster. Tjockleken har stor betydelse för beläggningens slitstyrka. Den bör inte understiga 3 mm.
